## Rapport Kv 3477, Hp. 01, km 0-1050, Knauserudvegen, Nes kommune (Akershus)

### Generell beskrivelse av veg og tiltak:

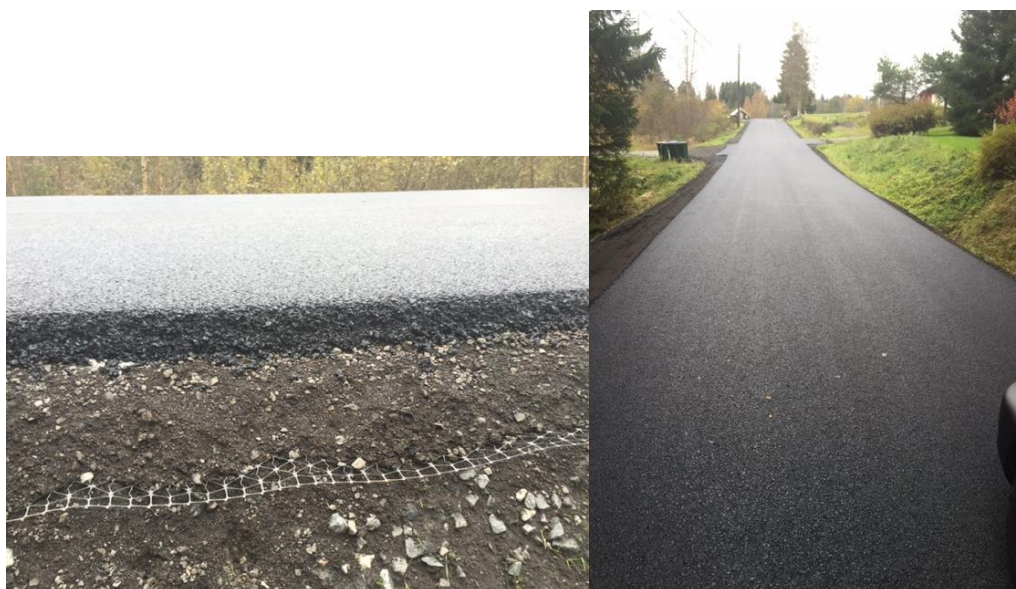
*Bildene ovenfor viser prinsippet av tiltak med nett og granulater, men er ikke tatt på Knauserudvegen*

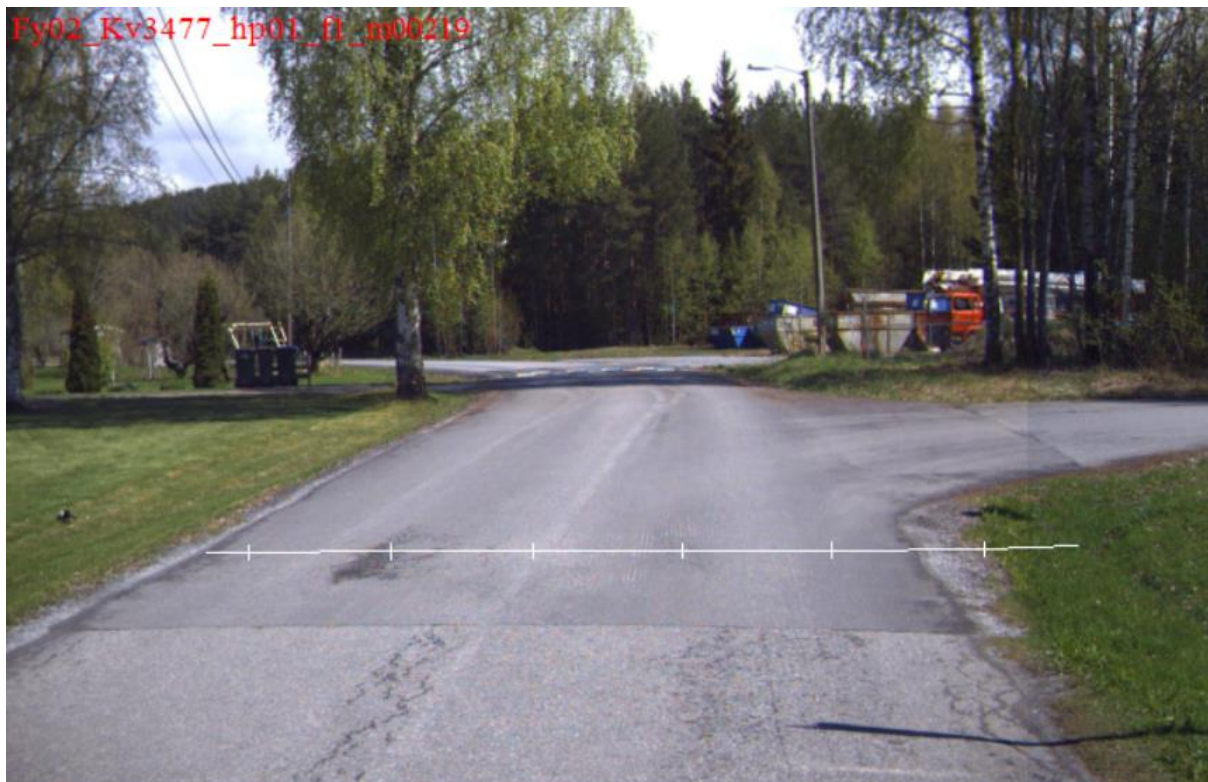
Fy02\_Kv3477\_hp01\_fl\_m00219

Grus-parsell er forsterket og asfaltert, bildet viser tidligere overgang grus – asfalt ved pel 220

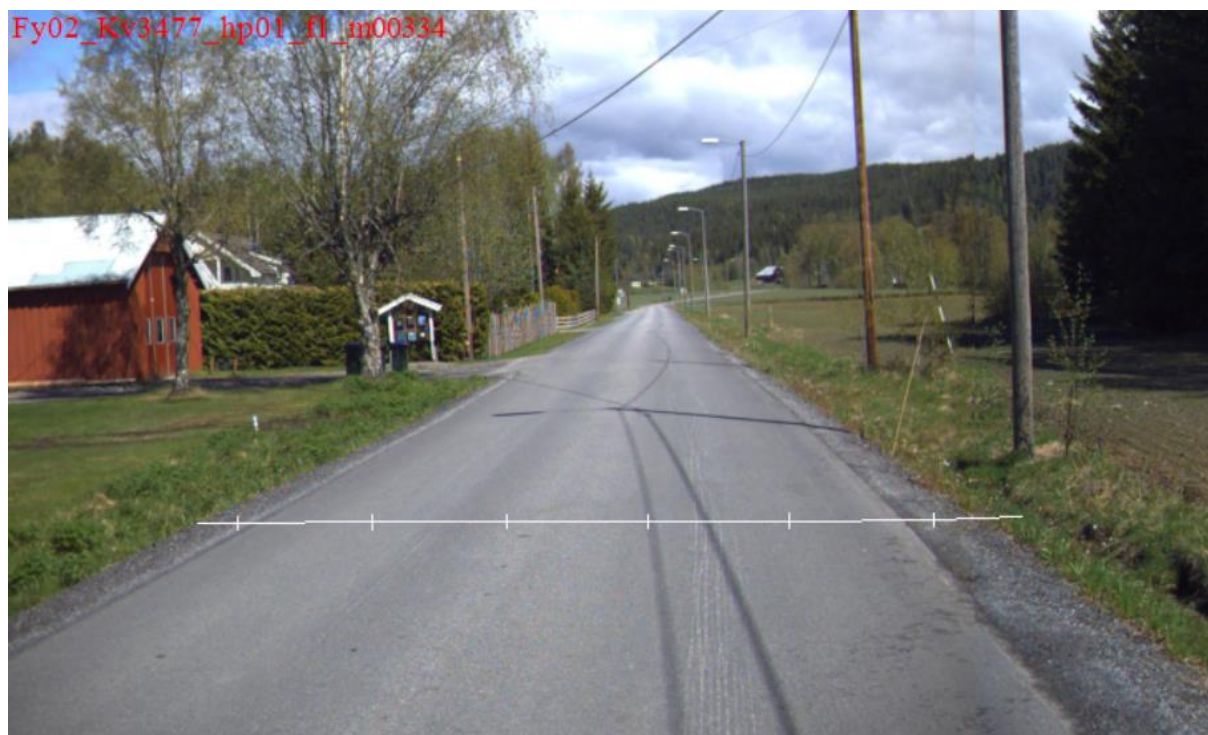
Grus-parsell er forsterket og asfaltert, spor etter veghøvel

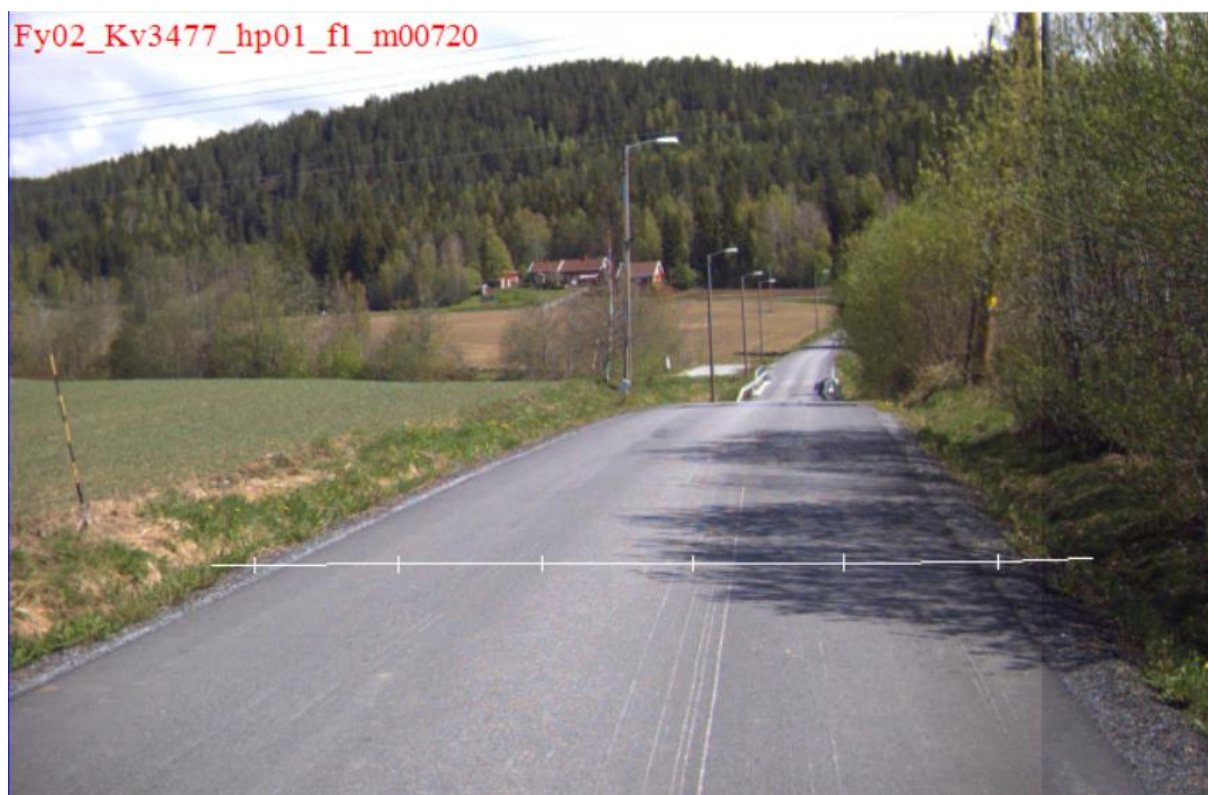
Grus-parsell er forsterket og asfaltert, spor etter veghøvel

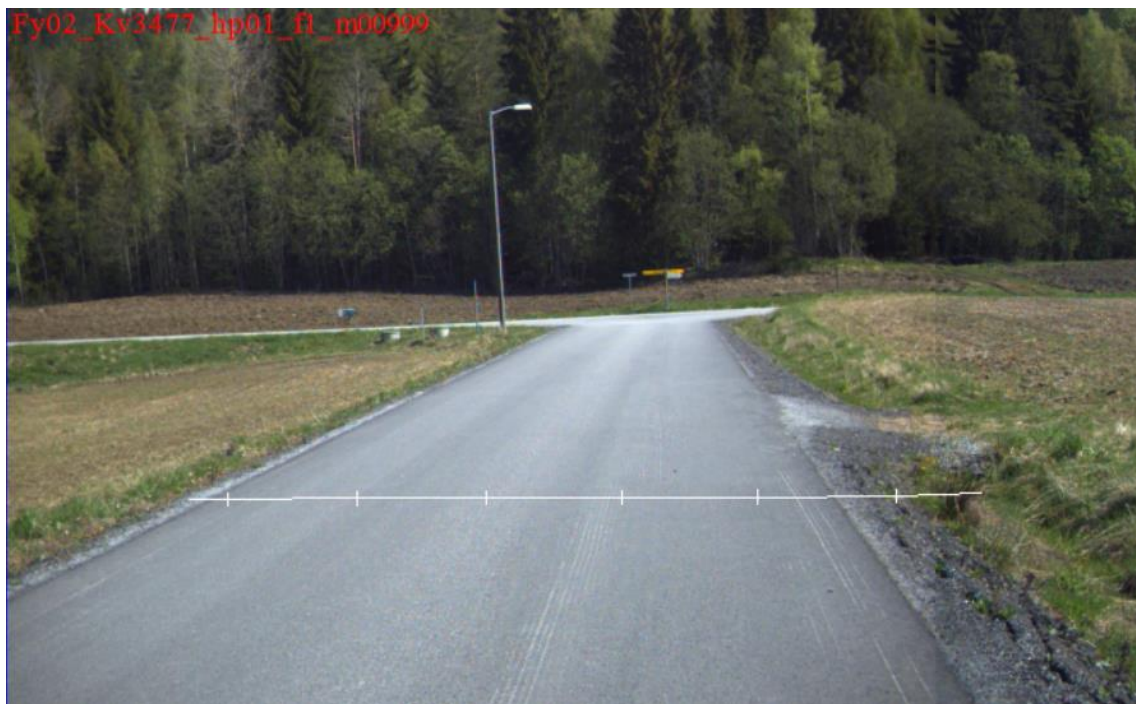
Grus-parsell er forsterket og asfaltert, spor etter veghøvel
