# Sammenstilling og rapportering av utførelse og undersøkelser i forbindelse med forsøksstrekninger ved utbedring og forsterkning av Dyrskuevegen - Kløfta

KV 2490 HP1 km 0,00 – 0,95

2019 - 2020

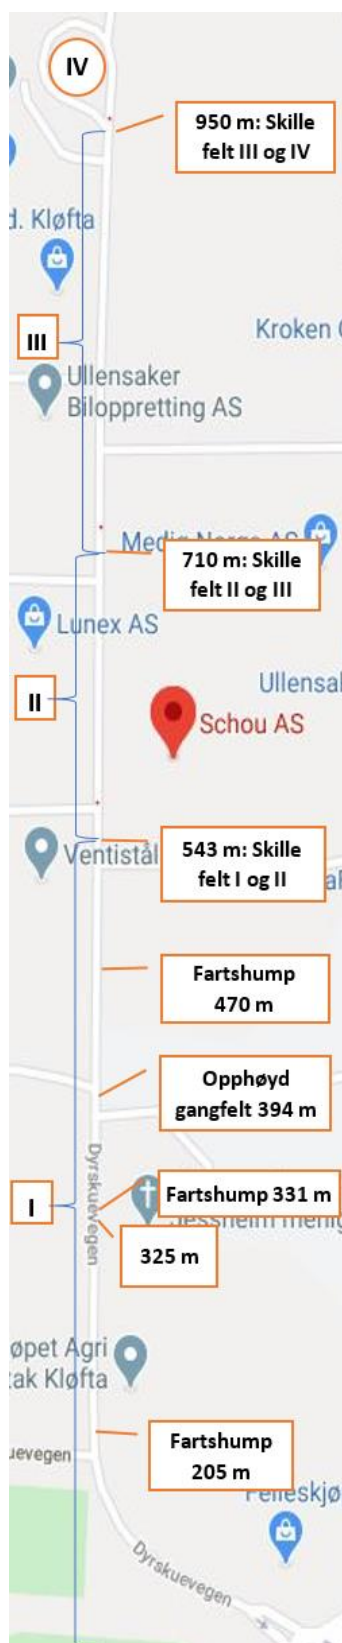
Figur 1 Angivelse av forsøksstrekninger

Forsøket ble gjennomført som beskrevet i Tabell 1, det vil si stort sett som planlagt, med unntak av vendesløyfe seksjon IV, 940 til 1120 m. Figur 1 viser utstrekning for variantene som ble prøvd og fartshumper og opphøyd gangfelt som kan påvirke jevnhetsmålinger.

Tiltak nr	Foreslått tiltak	Foreslått fra – til [m]	Utført fra – til [m] Dato	Beskrivelse utført
I	Punktasfalt-armering med Glastex Patch 880	0 - 500	3 – 325 23/10-19	Frest 5 cm dypt. fram til fartshump ca ved 330 m. Fartshump ved 205 m ikke frest bort. Frest 7 stk innkjøringer og buttskjøt.
			0 – 530 24/10-19	I F2 mot rundkjøring ble det pga tiden lagt ut 7 nett uten å varme. Ble lagt ut et tynt lag asfalt og valset over. Virket som det lå bra.
			530 – 543 22/10-19	Bygd opp overgang fra gammelt til nytt dekke med Ak11.
II	Forsterkning med et kompositt av stabiliseringsgeonett og Ak22	500 - 730	543 – 710 21/10-19	3 cm Ak11 som underlag for nett.
			543 – 720 21/10-19	Stabiliseringsgeonett. 3 nett i bredden, ligger løse uten feste. Ikke Ak11 under fra 710 – 720.
			543 – 720 21/10-19	I snitt 15 cm Ak11 over nett. Ble først forsøkt lagt ut med lastebil og graver, men det tok lang tid og gikk i stedet over til utlegger som fungerte bra. Ble deretter vannet og valset. Noen av nettene ligger høyt i forhold til andre. Litt vanskelig å holde nede mens det fylles masse over.

543 – 710 22/10-19	Ble lagt på snitt 10cm fresemasse med utlegger. Etter vanning og valsing er det ca 18-20 cm Ak11 over nett
			710 – 725 22/10-19	Bygd opp overgang fra gammelt til nytt dekke med Ak11.
			725 – 950 24/10-19	Over sprekker og riss ble det brukt propanbrennere til å tørke/varme dekket for så å rulle ut rissarmering. Det ble varmet både over og på undersiden av armring. Dekket ble limt. Enkelte steder løsnet armring når lastebil og utlegger kjørte over. Dette ble bedre på resten av dekket når de brukte mer varme.
III	Punktasfalt-armering med Glastex Patch 880	730 - 950		
IV	Forsterkning med et kompositt av stabiliseringsgeonett og Ak22	940 - 1120		Vendesløyfen ved 950 m ble ikke forsterket.

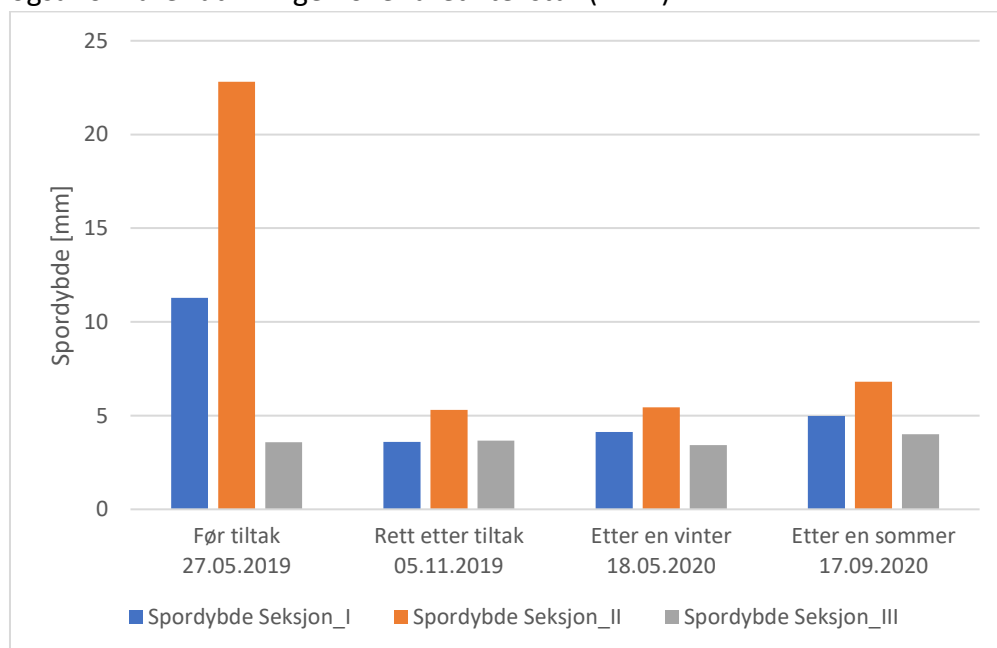
Figur 2 Sporutvikling

Figur 2 viser sporutviklingen fra rett før dekkelegging til september 2020. Med unntak av seksjon III som hadde lite spor i utgangspunktet har seksjon I og II fått en reell forbedring. Seksjon II med stabiliseringsgeonett og granulat ligger ca 1,5 og 2 mm over henholdsvis seksjon I og III, men det er for tidlig å si om dette er en trend som vil fortsette. Økningen over sommeren 2020 for alle seksjonene kan være tegn på deformasjoner i øvre lag som også forklarer utviklingen over året i tekstur (MPD).

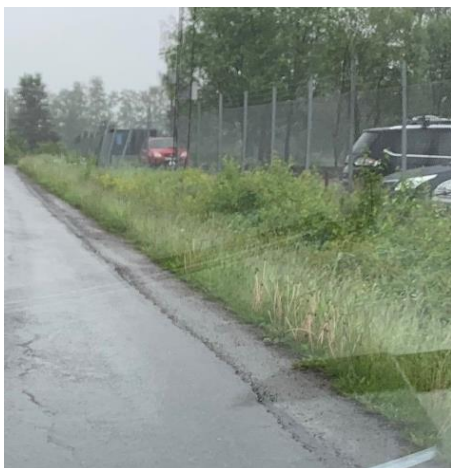
Bilde 1

**Tiltakstype A:** Lettere grøfterenskj gjennomføres på hele strekningen

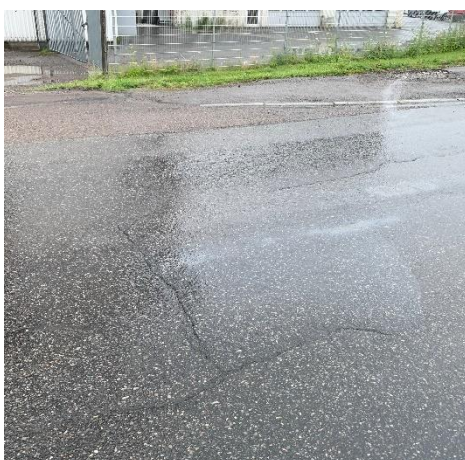
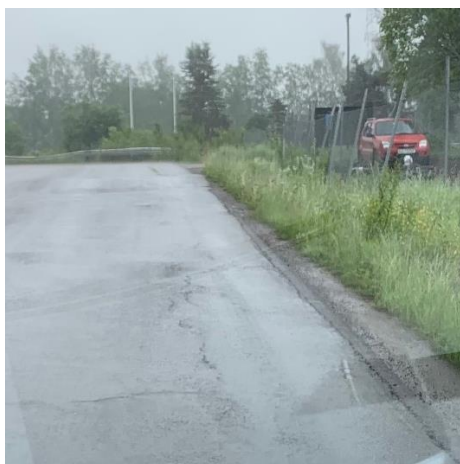
**Tiltakstype B (Seksjon I (0 til 530 m) og III (530 til 950 m)), Sprekker punktvis :**  
punktasfaltarmering med Glastex Patch 880

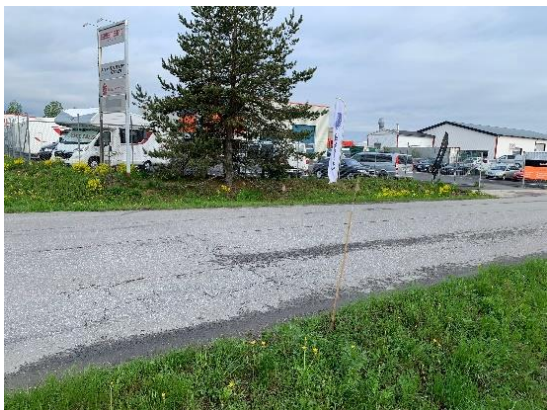
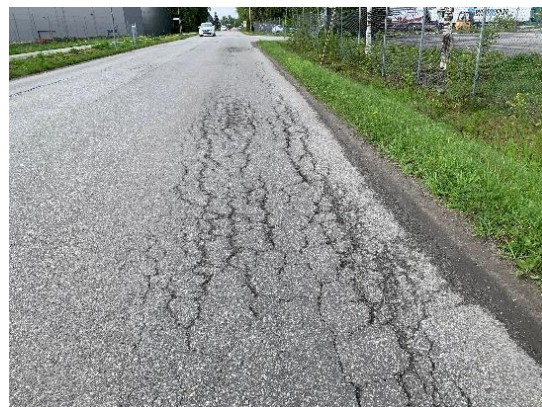
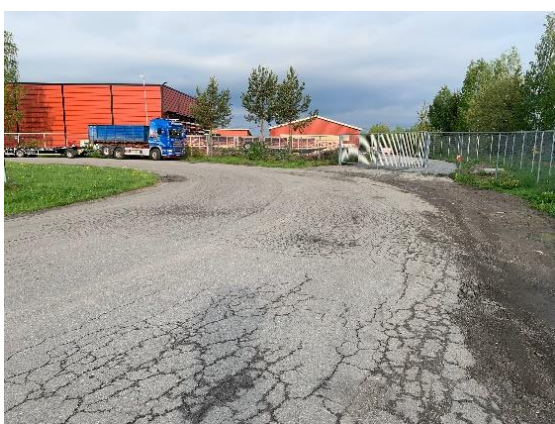
Tiltakstype C (Seksjon II 530 til 750 m), Større skader: Forsterkning med komposittet Ak 22 + Stabiliseringsgeonett Tensor TriAx TX (Det ble benyttet Ak 11 når det kom til utførelse)

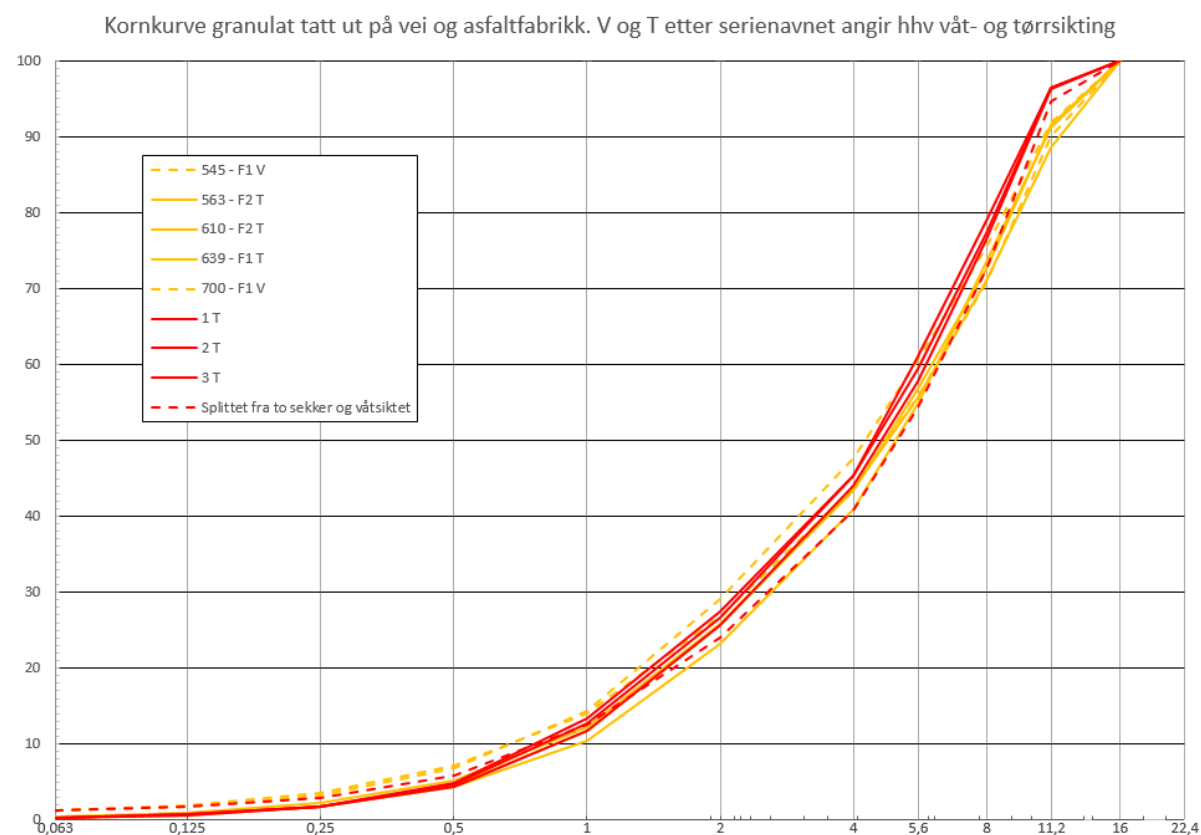
*Figur 5 Siktetekurver for granulatprøver tatt ut på hhv Dyrskuevegen og Feiring*

Granulatet tatt ut i forbindelse med utleggingen på Dyrskuevegen og fra lagerhaugene på Feiring er siktet og kurvene er gitt i *Figur 5*. Noen prøver ble tørrsiktet og noen ble våtsiktet. En ser at kurvene fra Dyrskuevegen og Feiring har et ganske likt forløp og som forventet for Ak11 og at våtsikting gir ca 1 % mer finstoff.

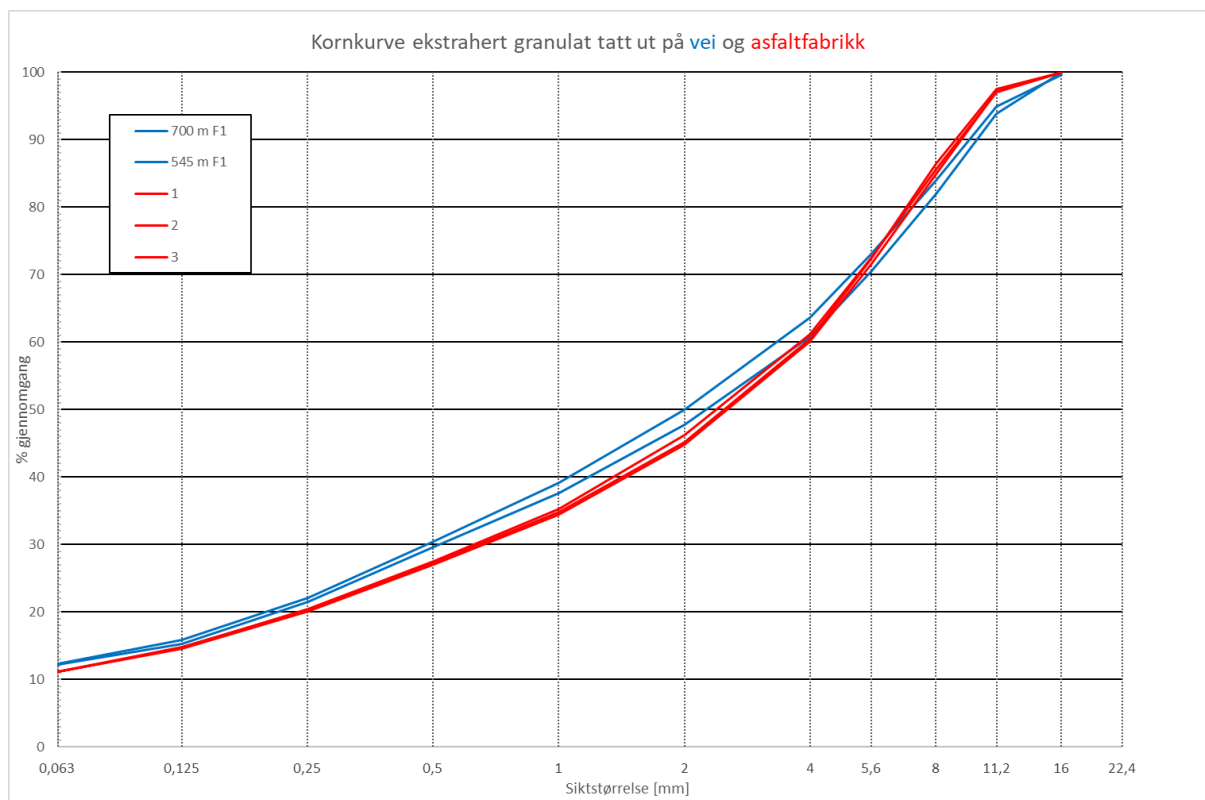
Figur 6 Siktetekurver for ekstrahert steinmateriale fra granulat tatt ut på hhv Dyrskuevegen og Feiring asfaltfabrikk

Prøver av granulatet ble også ekstrahert for å finne kurven for ekstrahert steinmateriale og bindemiddelinnholdet, se Figur 6. Materialet fra asfaltfabrikken virker homogent, og det er positivt når det skal brukes med høy %-andel i asfaltmasse. Materialet tatt ut i forbindelse med utlegging på Dyrskuevegen er også homogent og ganske likt materialet fra Feiring.

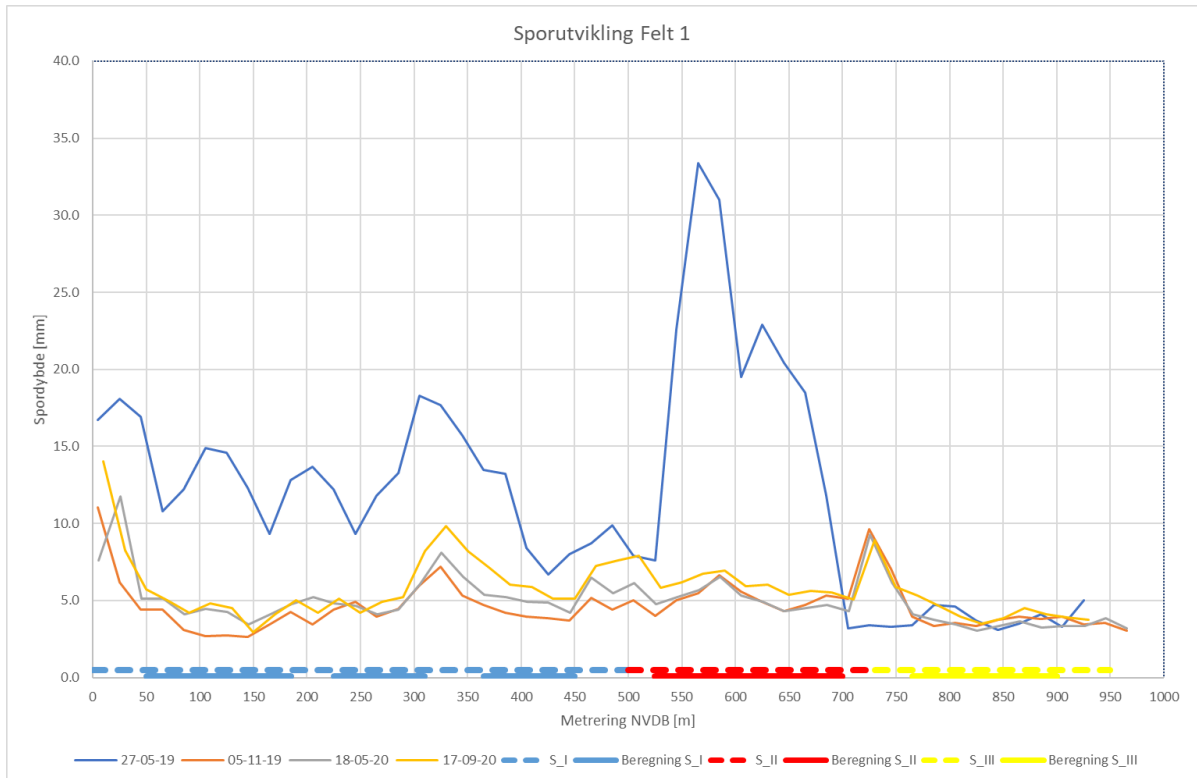
## Vedlegg 4.1 Sporutvikling

Figurene på de følgende sidene viser henholdsvis tilstandsutviklingen for spor, jevnhet på langs (IRI) og tekstur (MPD) for begge kjørefelt målt 27. mai 2019, 15. november 2019, 18. mai 2020 og 17. september 2020. De høye IRI-verdiene for 20 m strekningene rundt 200 m, 320 m og 465 m er fartshumper. Den litt høye sporverdien ved 745 m faller sammen med en sidevei inn til noen terminalområder. Høye verdier i starten av strekninger skyldes måling på gammelt dekke.

Ved beregning av gjennomsnittsverdier for seksjonene med de ulike tiltakene er områder med fartsdumper og overgangsområder mellom tiltakene tatt bort. Utstrekningen av tiltaket (seksjonen) er angitt med stiplet linje og under er det området som ligger til grunn for gjennomsnittsberegning for tiltaket angitt med heltrukken linje.

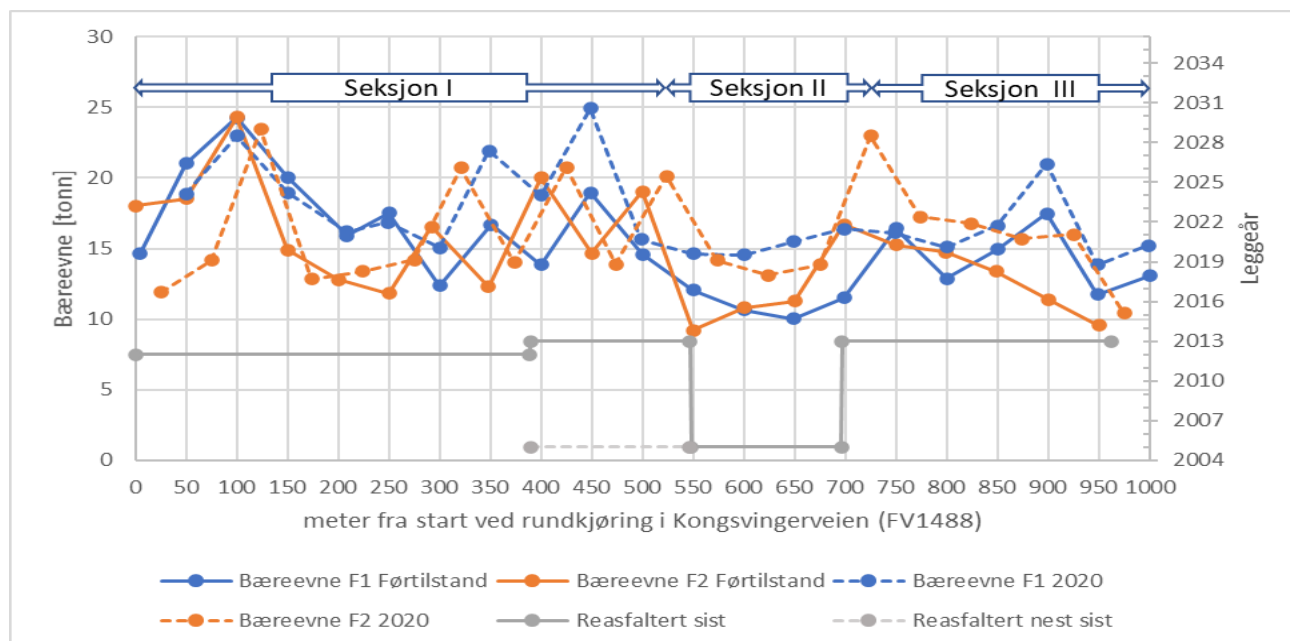
Figuren under viser variasjonen i falloddsmålingene og dekkealder.
