Prospekt KFA-referansestrekning
Kv 4035, Smedbyvegen, Østre Toten kommune

Veg nr.: Kv 4035, Hp 01, Østre Toten kommune

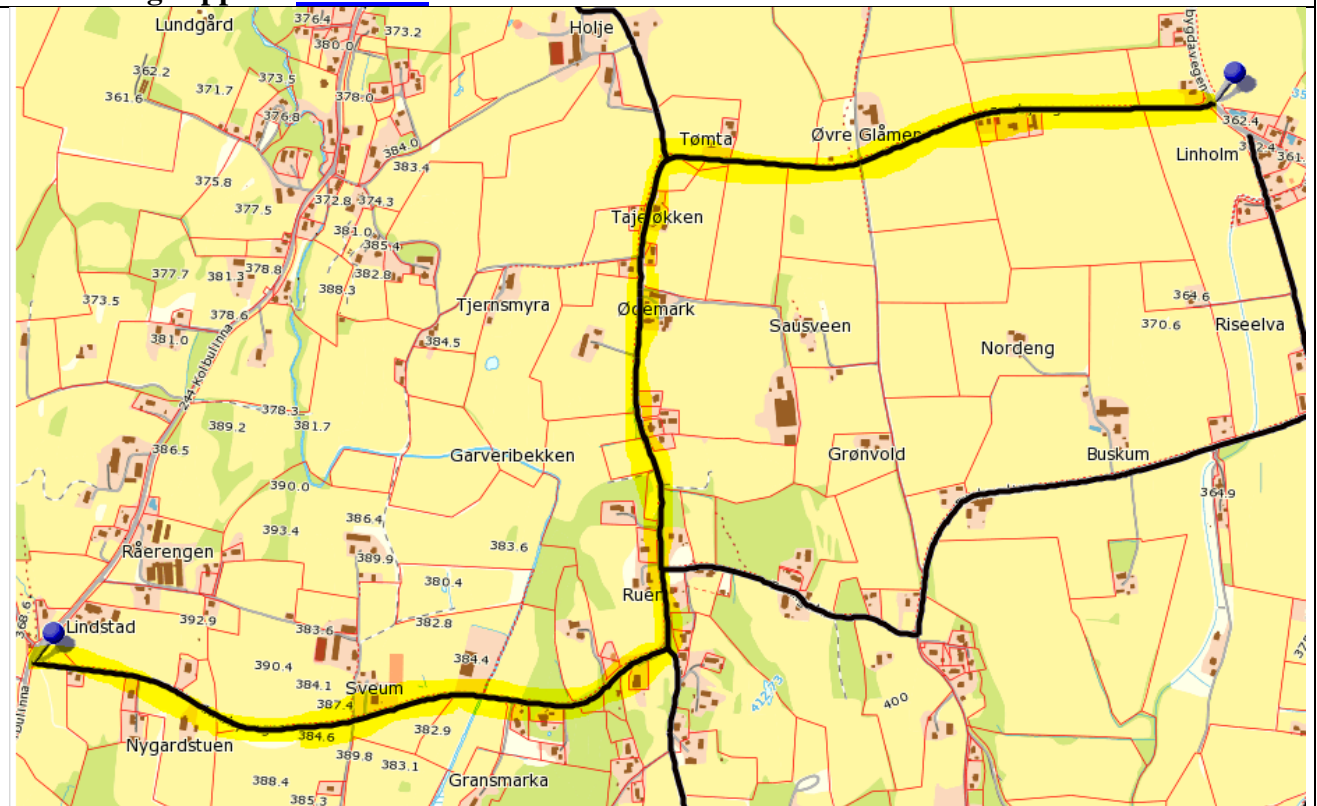
Vurdering av dekketilstand/ vegstandard: små partier med noe utviklet hjulspor og samtidig noe krakelert, små partier med telesprekker, et mindre antall slaghull. Kommunen er godt fornøyd pr høsten 2015.
